Dépannage

TOILETTES
TOILETTES À CASSETTE
C260

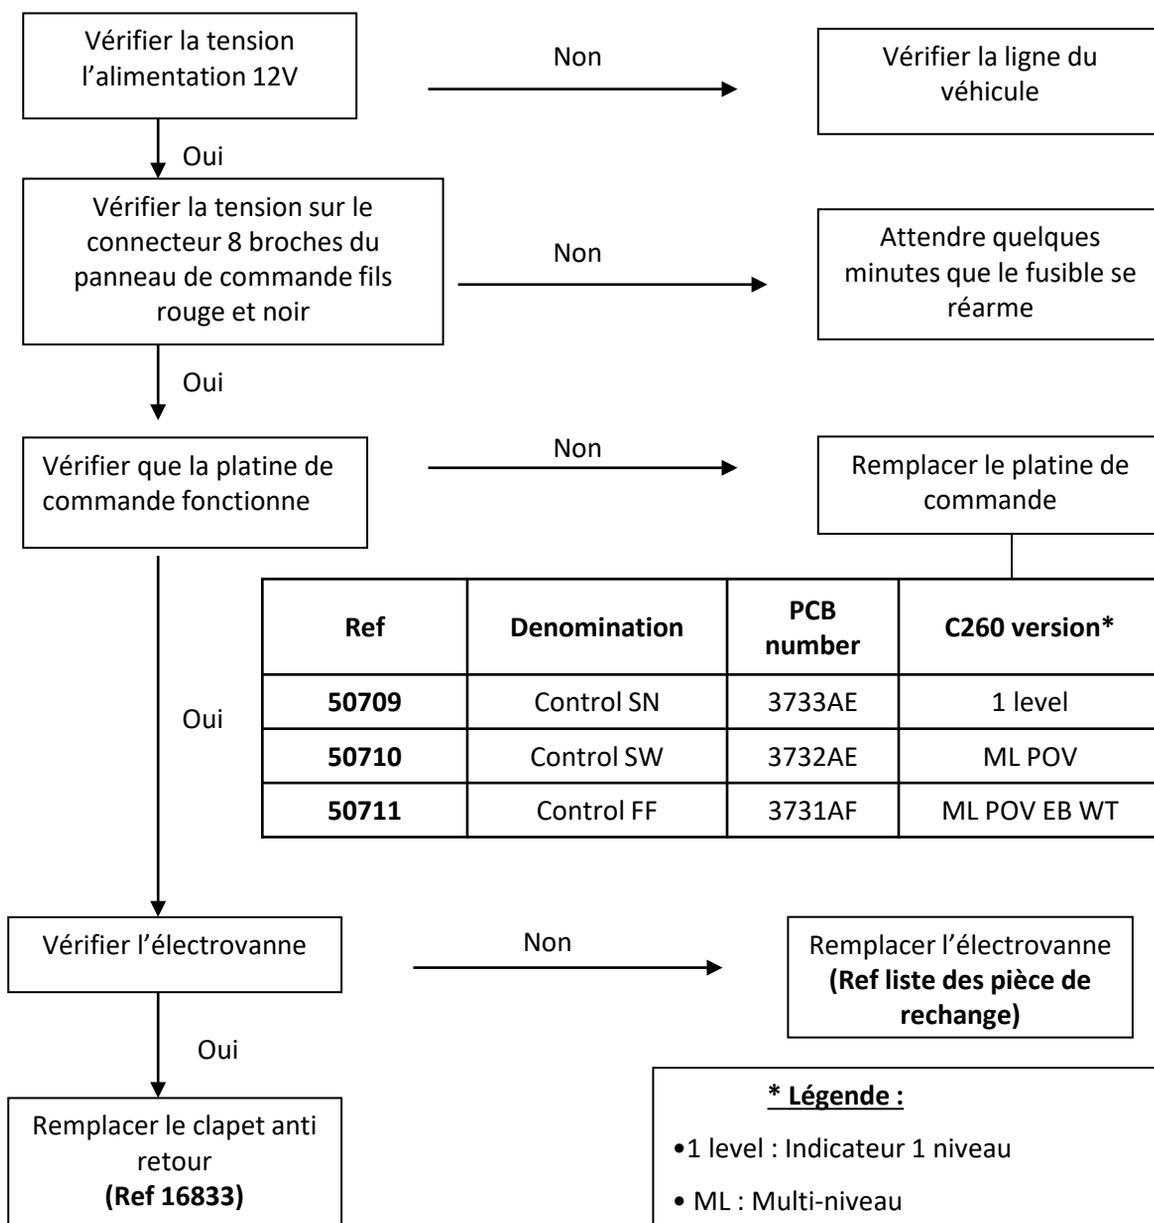
Pas de rinçage C263

Vérifier que la pompe du véhicule fonctionne correctement

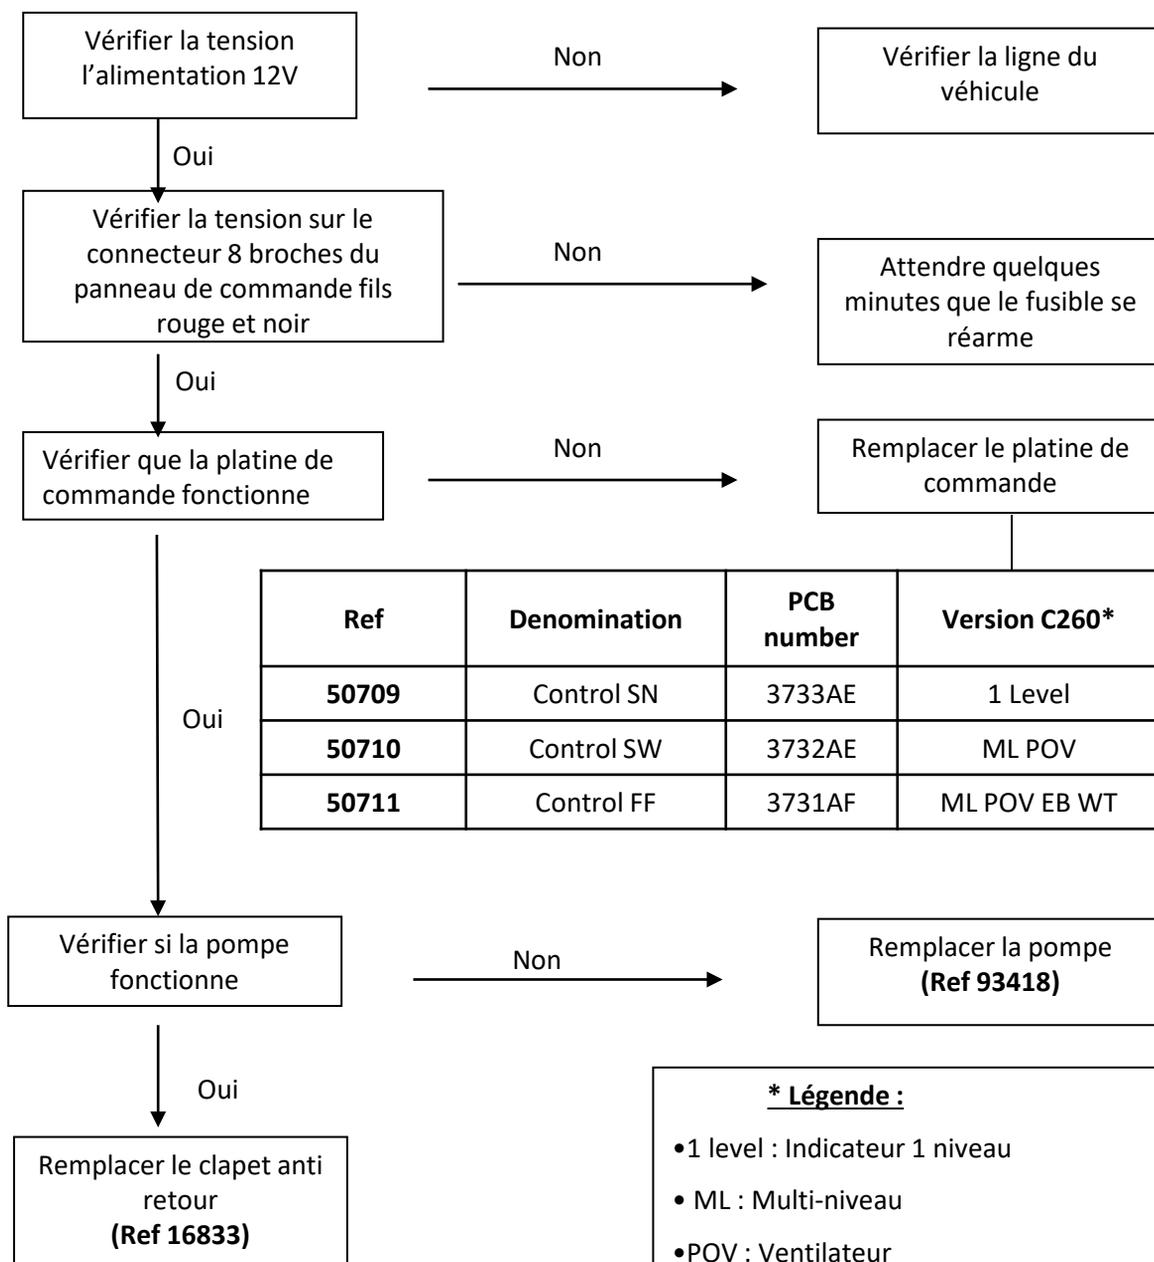
Pas de rinçage C262CWE

Vérifier que la pompe du véhicule fonctionne correctement

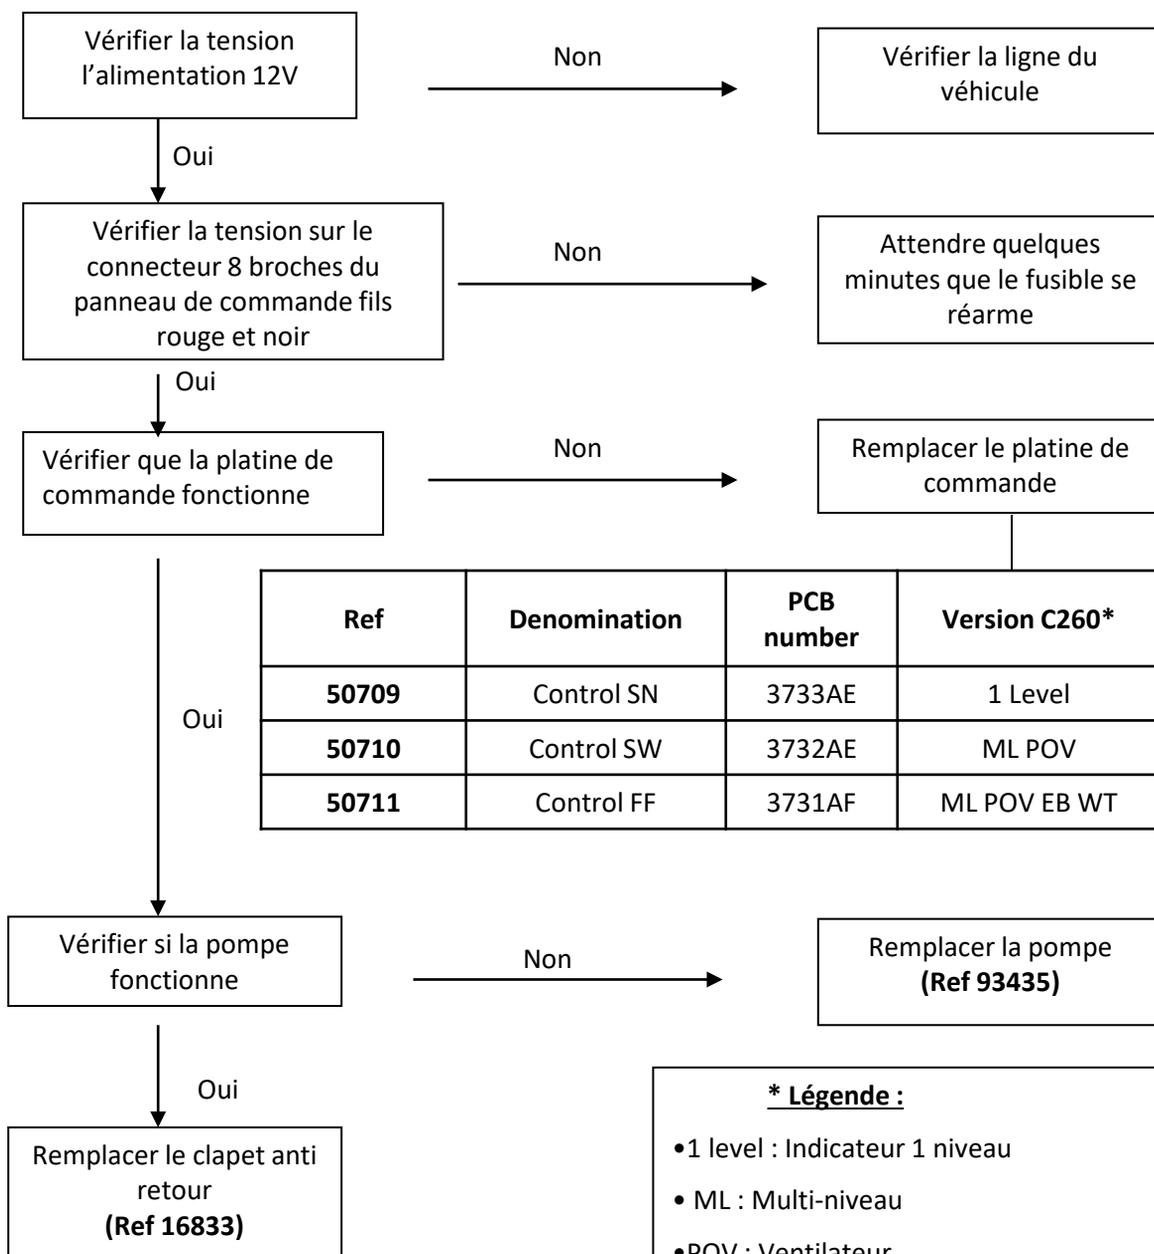
Pas de rinçage C262SWE (Toilette avec réservoir de chasse séparé)

Vérifier que la pompe du véhicule fonctionne correctement

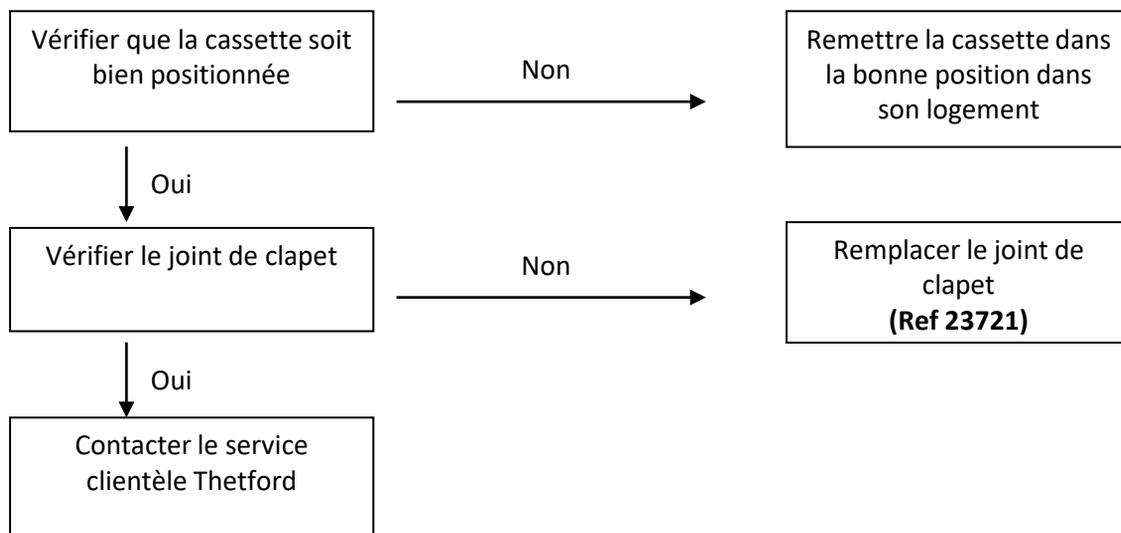
➤ Fuite entre la cuvette et la cassette
