Geen spoeling C402C

Geen spoeling C402X

Geen spoeling C403L

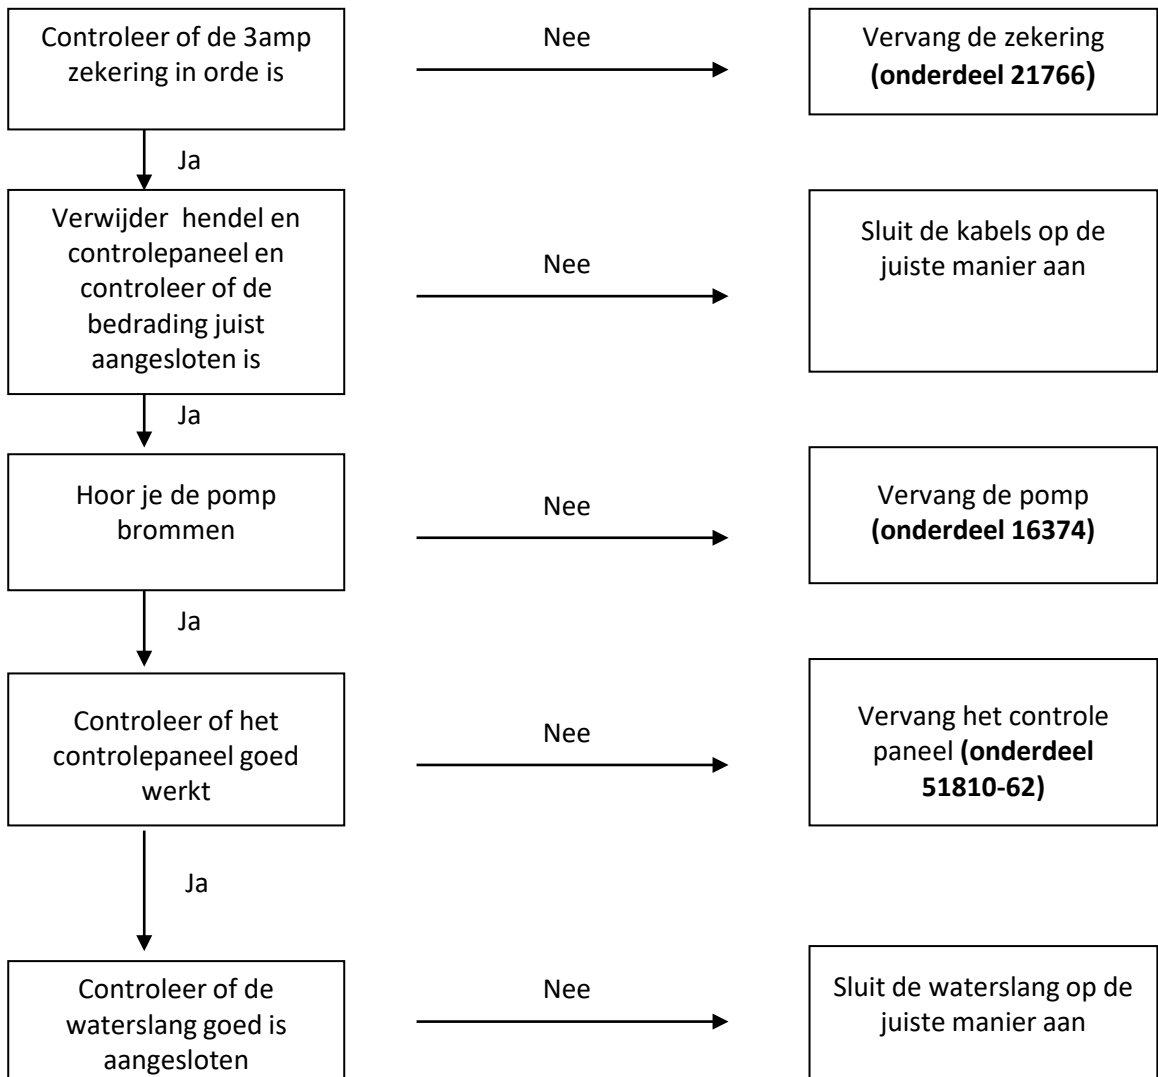
Voor aanvang, controleer of het toilet juist is aangesloten Zie het 12V aansluitschema

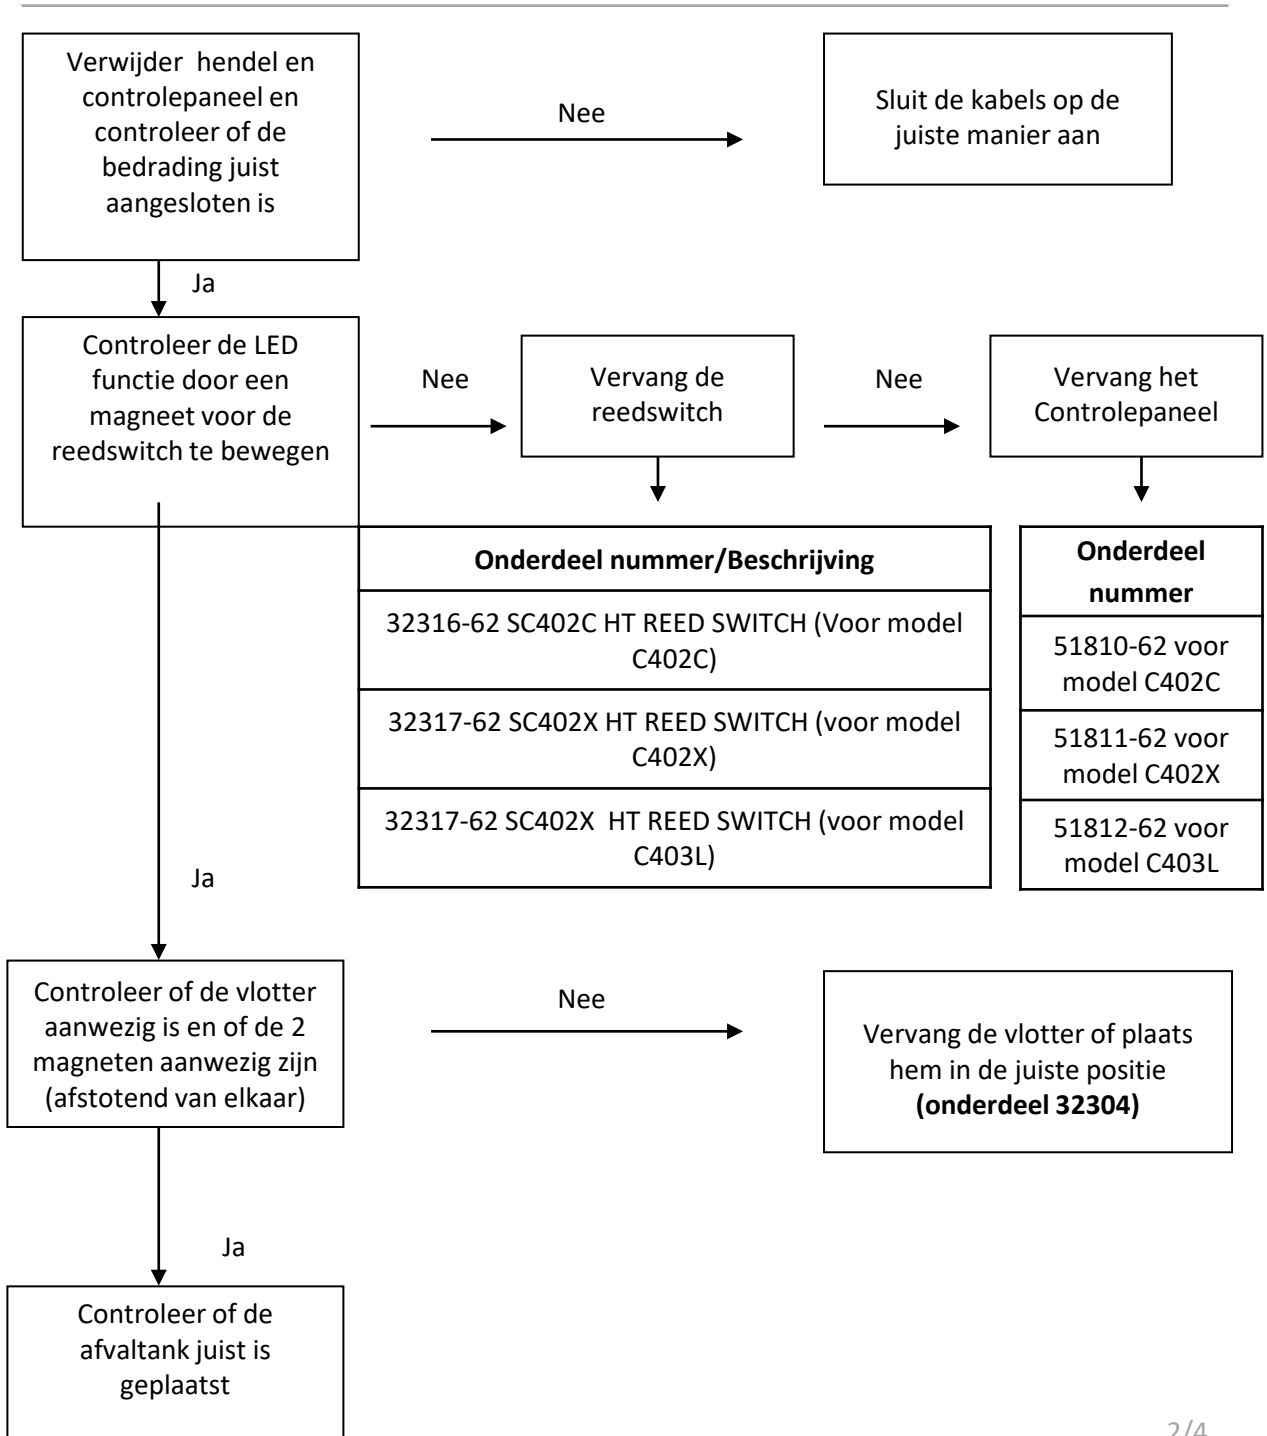
Geen niveau-indicatie van C400 afvaltank

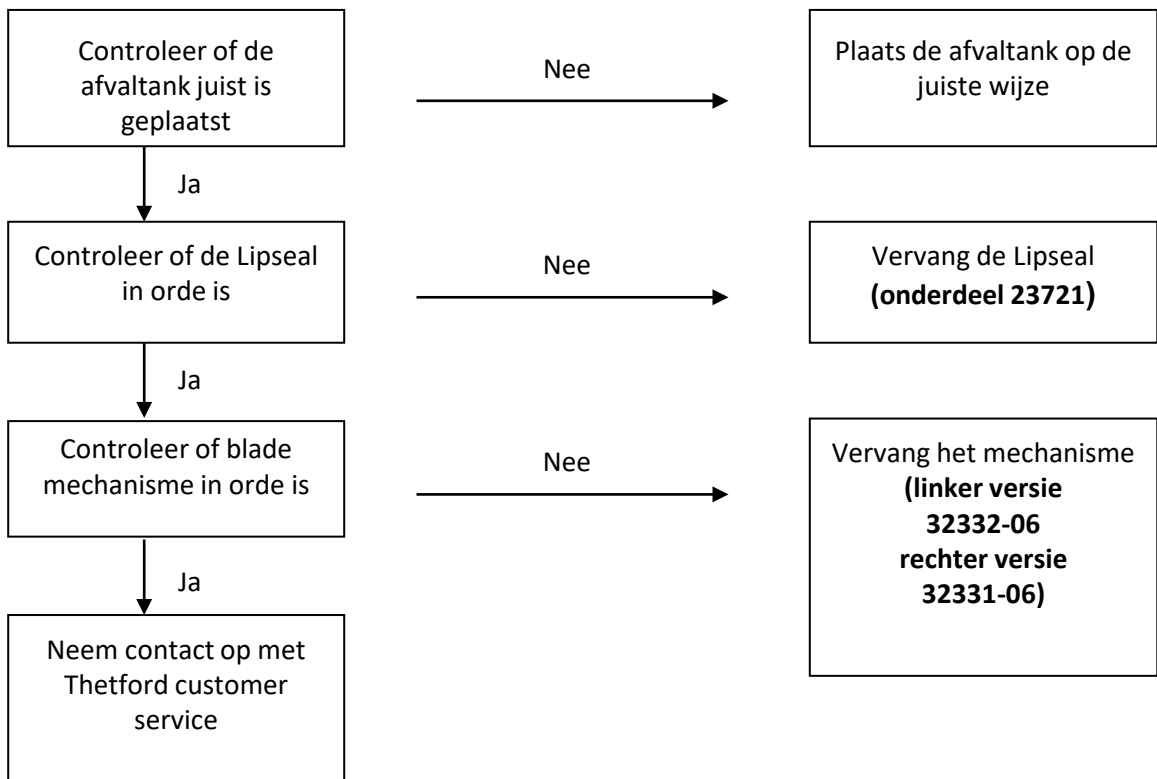
➤ Lekkage tussen de toiletpot en de afvaltank

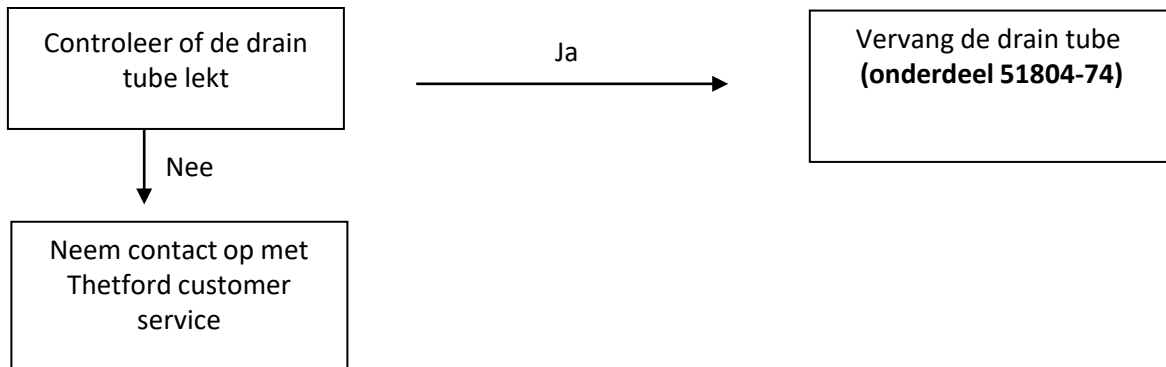
➤ Lekkage aan de watertank

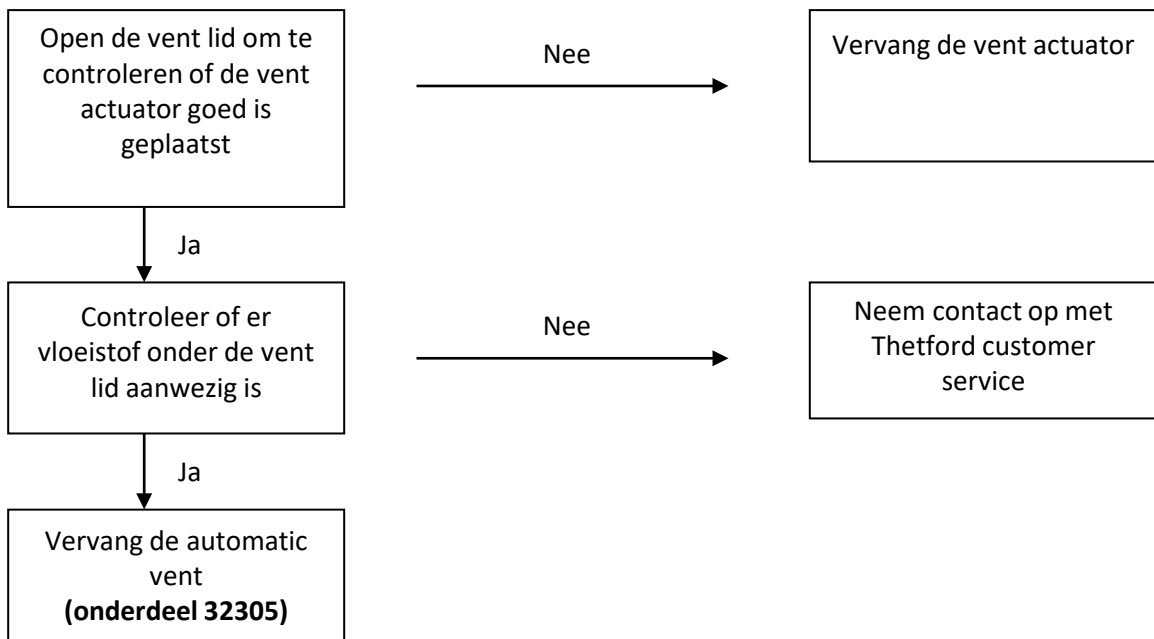
▪ Lekkage aan de vent lid

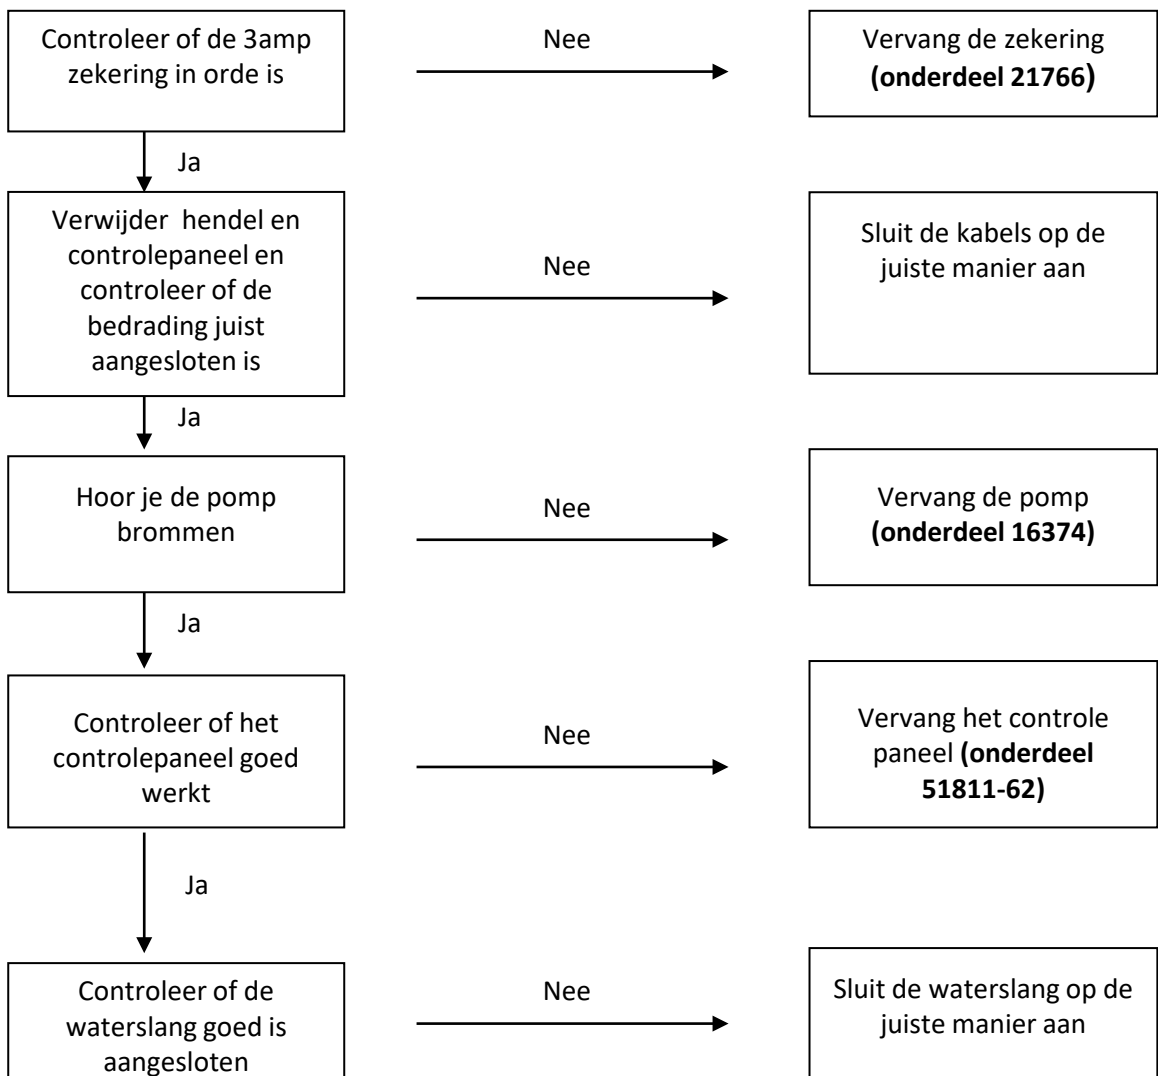
Voor aanvang, controleer of het toilet juist is aangesloten Zie het 12V aansluitschema

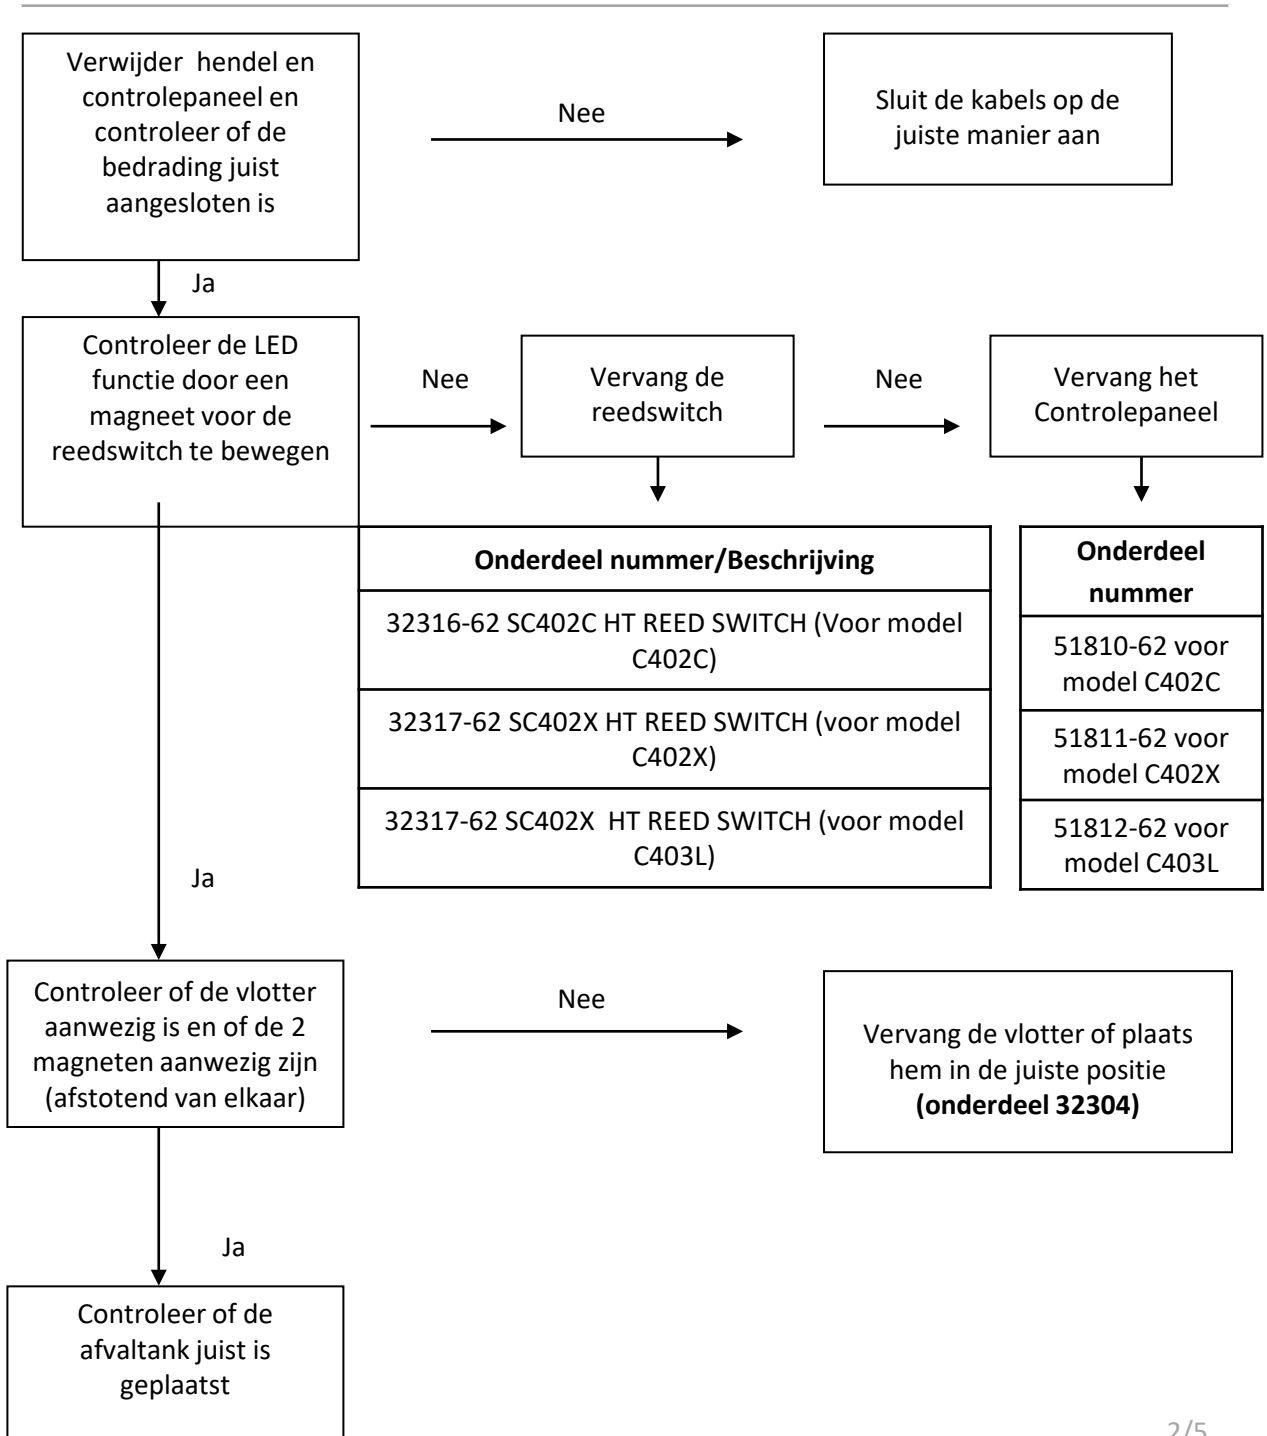
Geen niveau-indicatie van C400 afvaltank

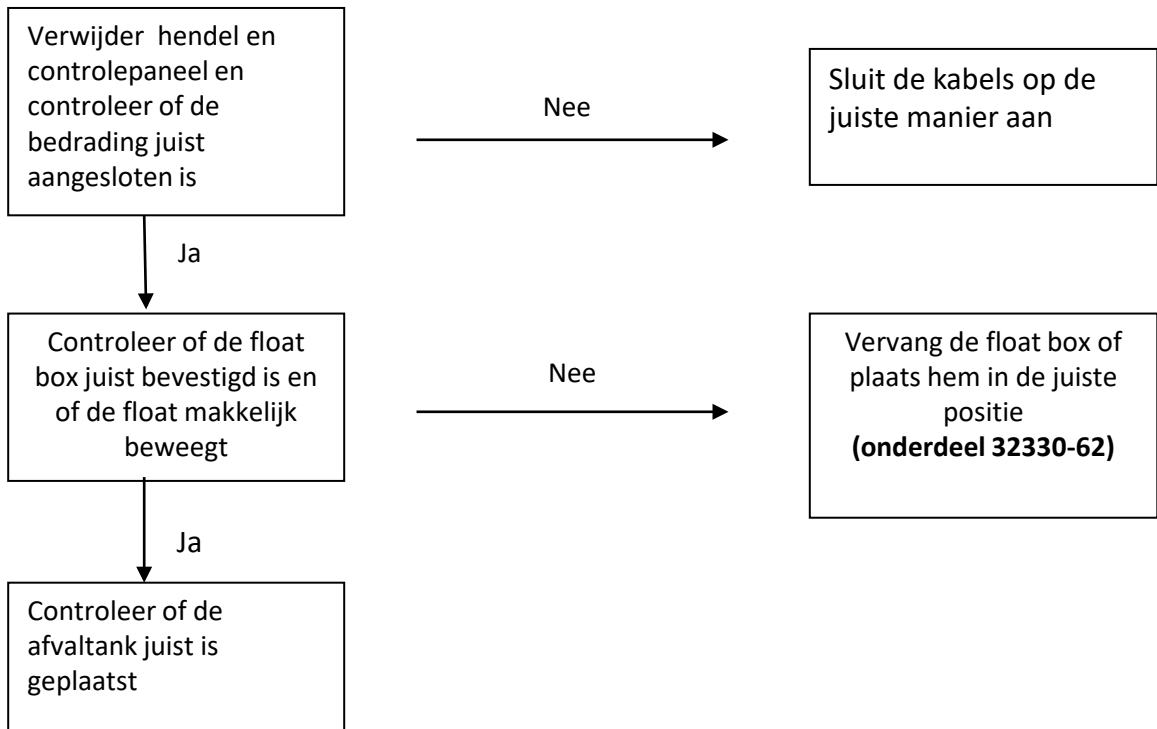
Geen niveau-indicatie van C402X watertank

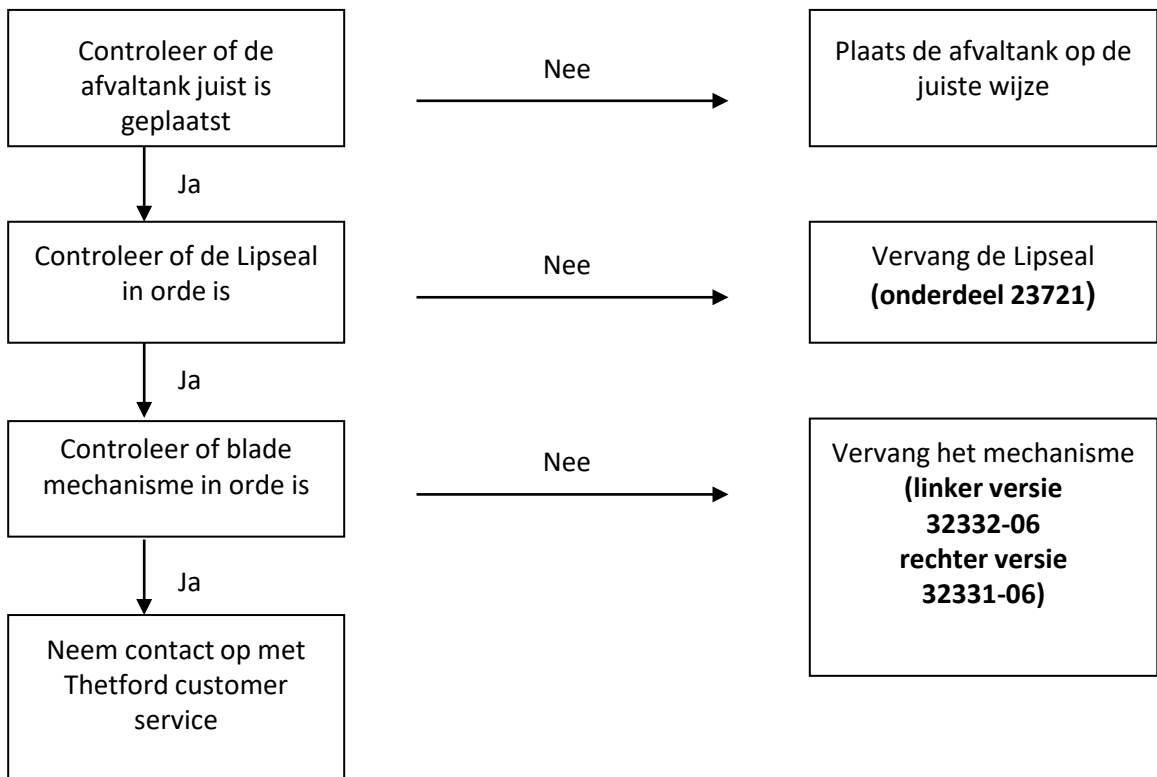
➤ Lekkage tussen de toiletspot en de afvaltank

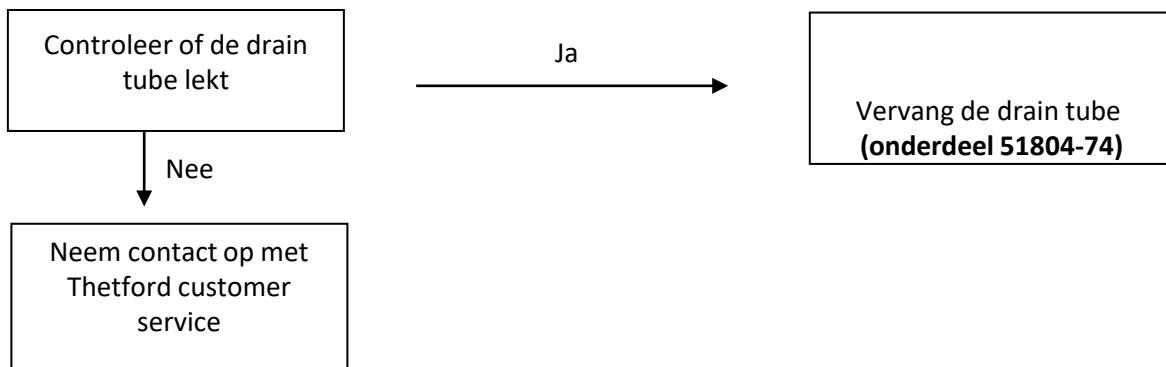
➤ Lekkage aan de watertank

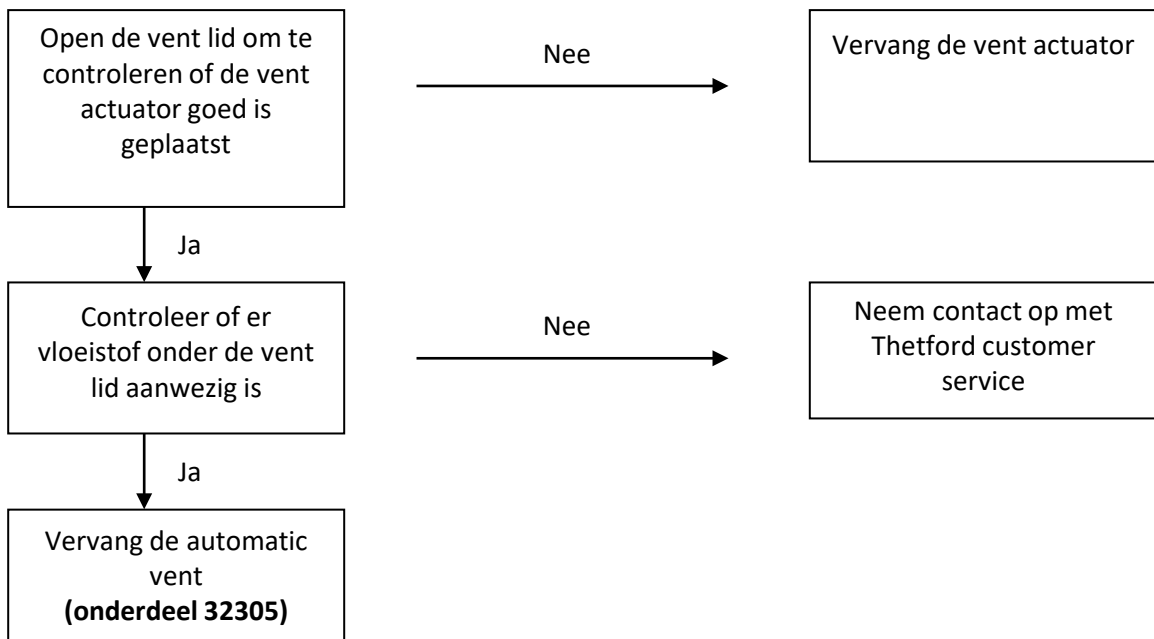
▪ Lekkage aan de vent lid

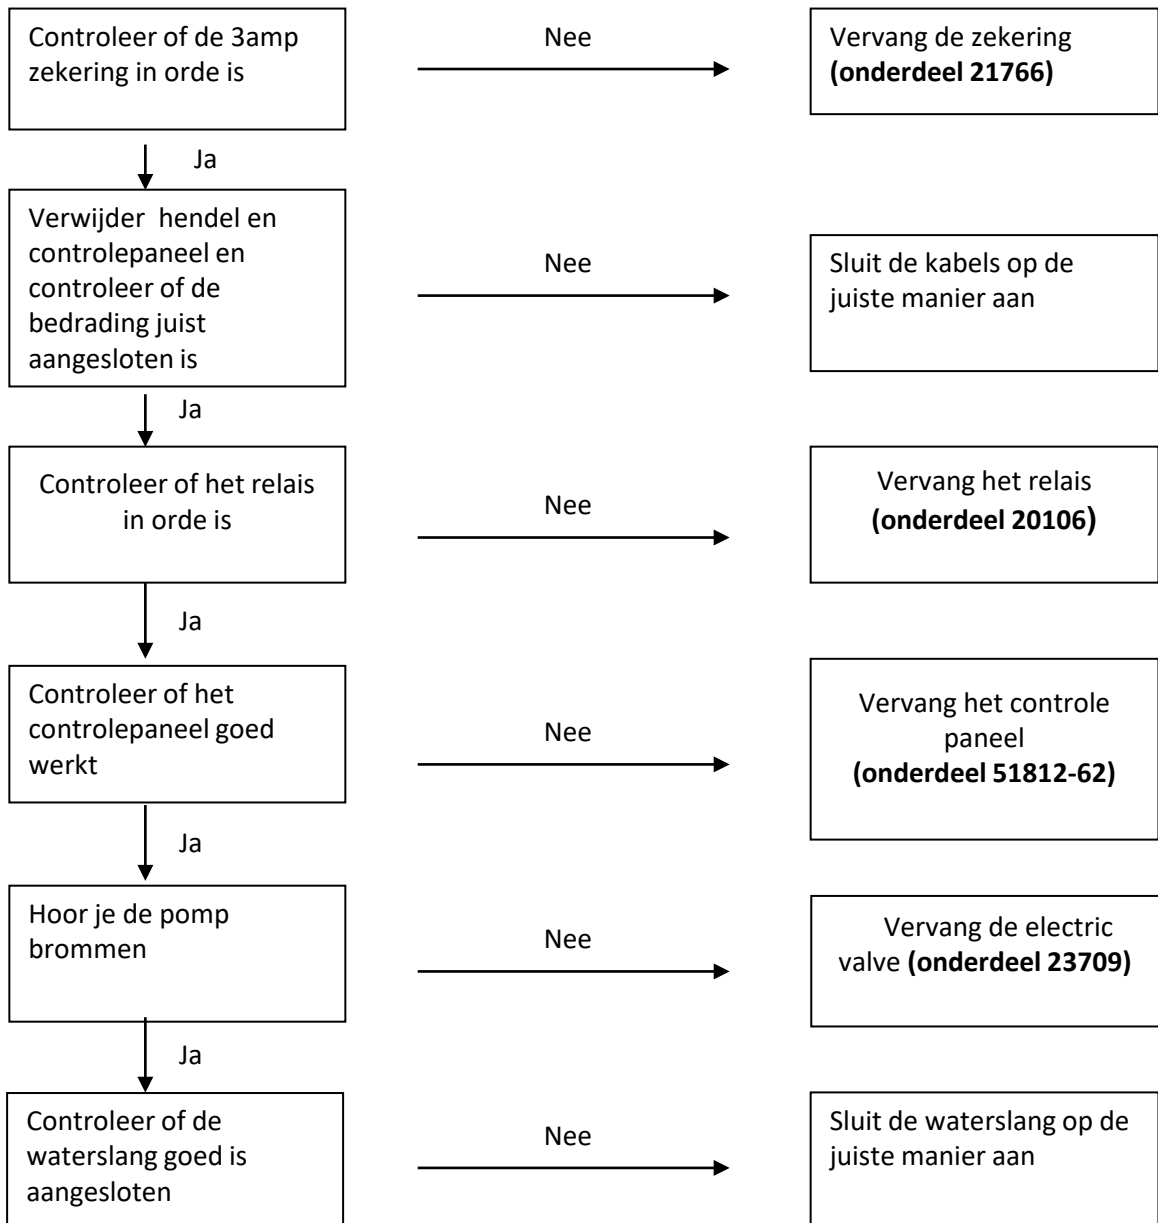
Voor aanvang, controleer of het toilet juist is aangesloten, watertoevoer beschikbaar is en de pomp in het voertuig goed werkt. Zie het 12v aansluitschema

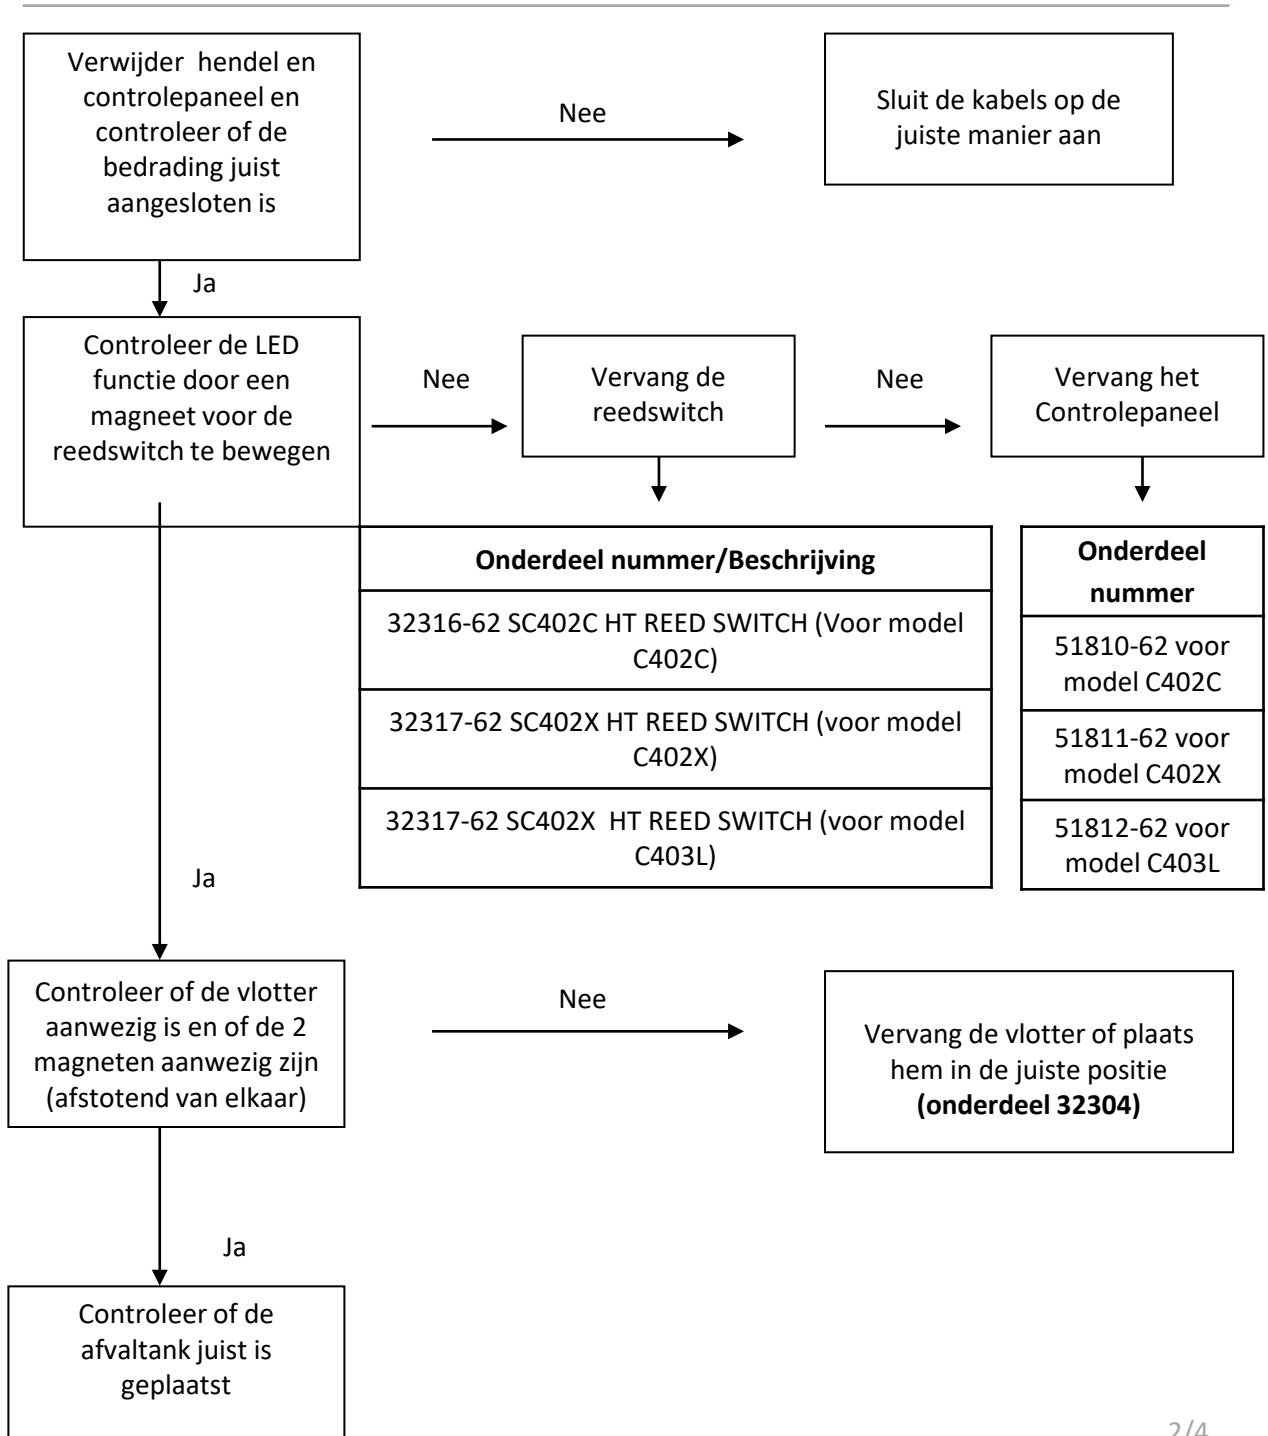
Geen niveau-indicatie van C400 afvaltank

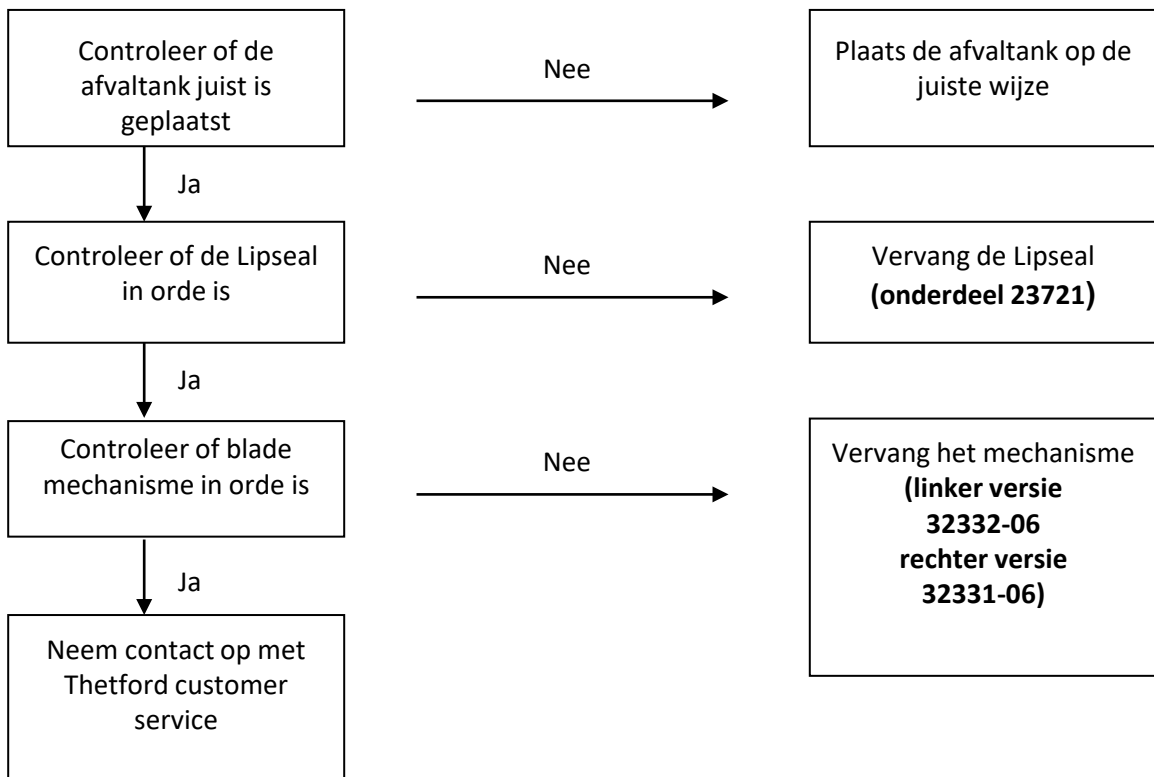
➤ Lekkage tussen de toiletpot en de afvaltank

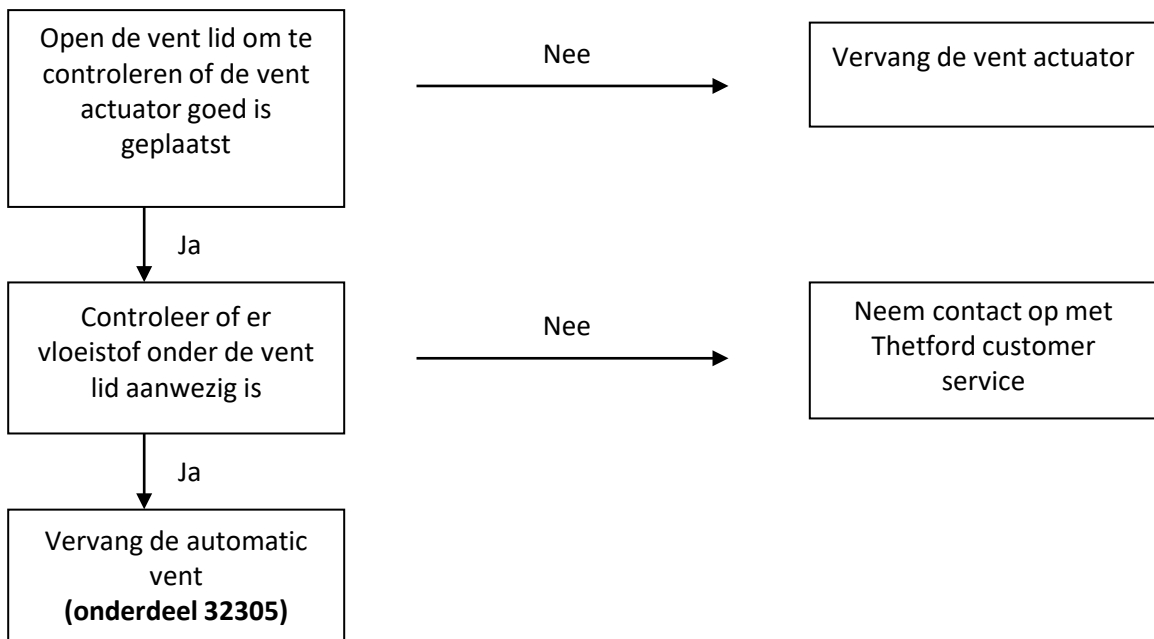
▪ Lekkage aan de vent lid
