TOILETTEN  
CASSETTE TOILETTEN  
C500

TOILETTEN  
CASSETTE TOILETTEN  
C500 afvaltank

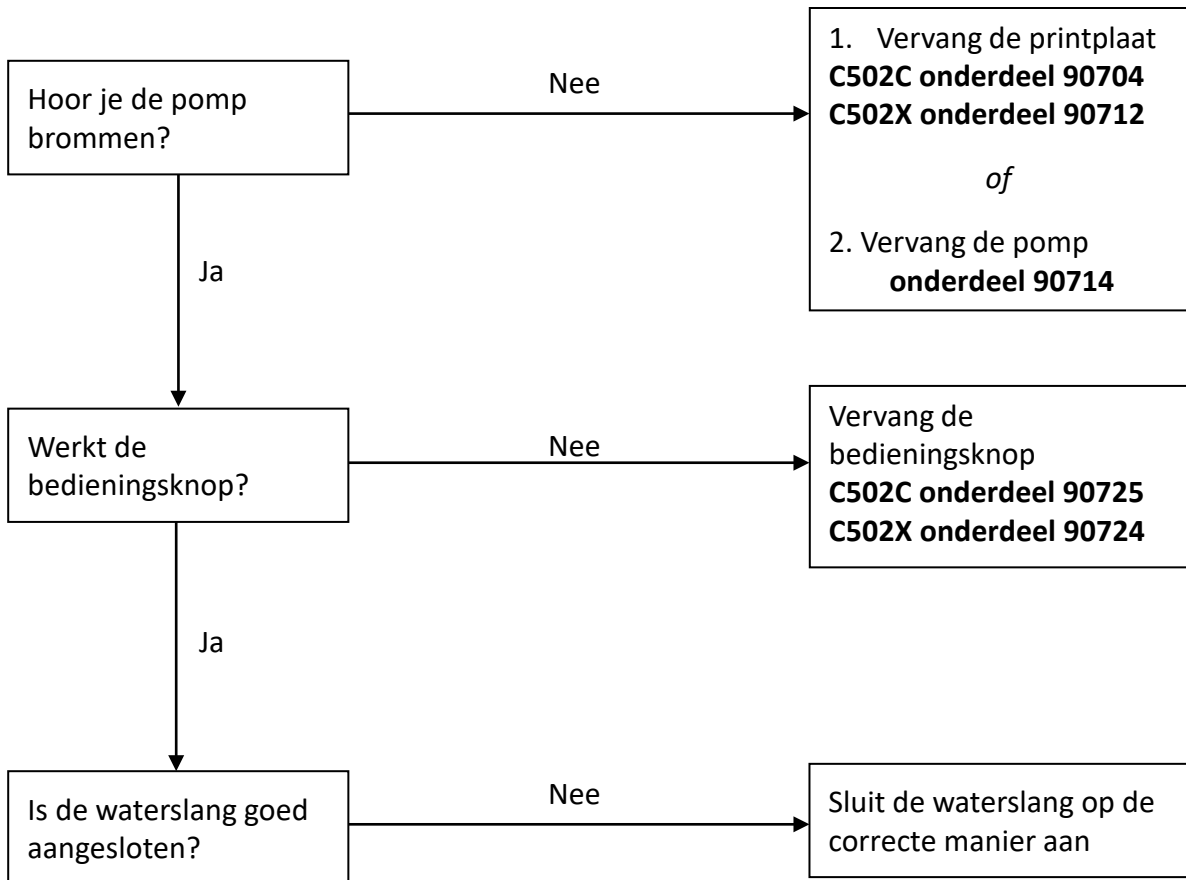
### Geen spoeling C502C/X

Voor aanvang:  
Controleer of het toilet correct is aangesloten.  
(zie 12V aansluitschema in installatiemanual)

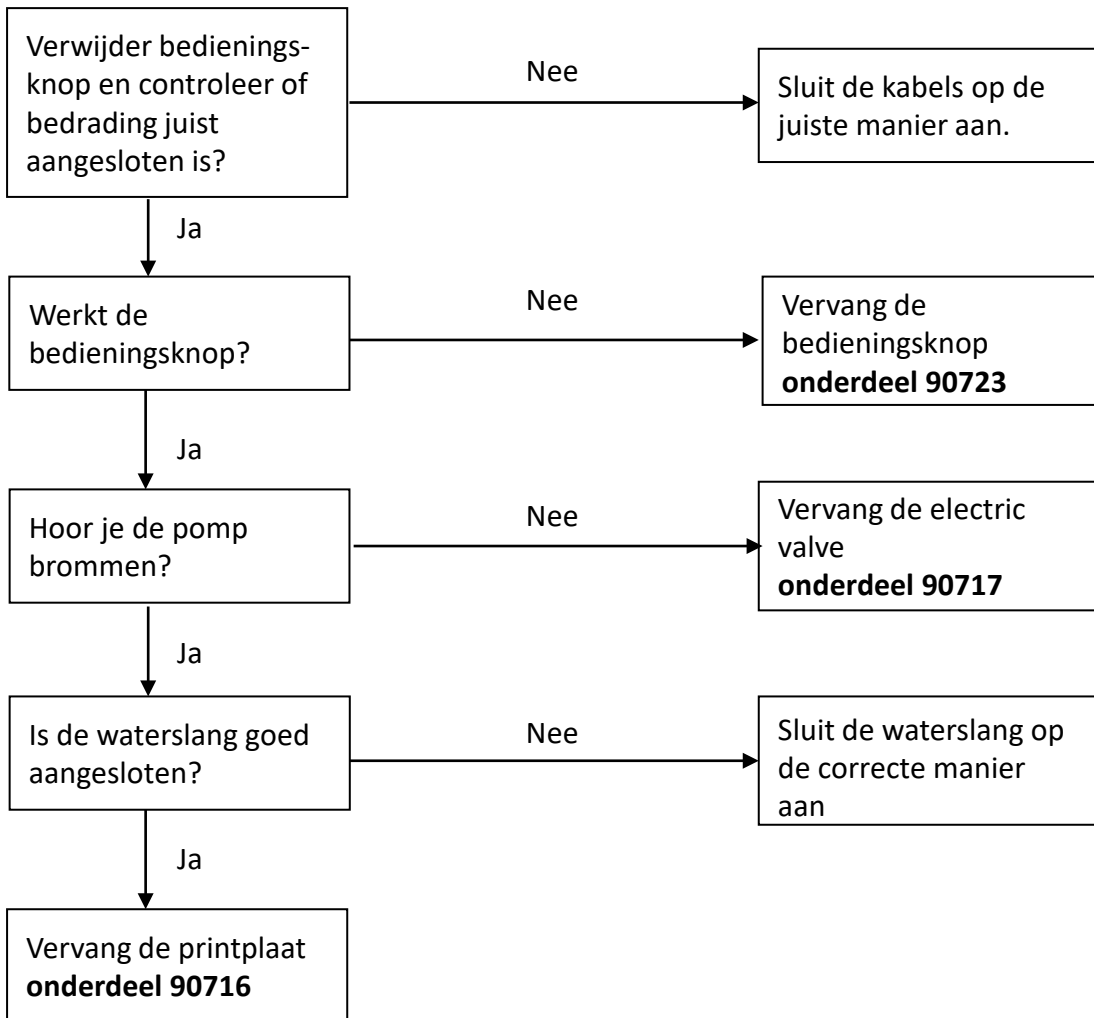
### Geen spoeling C503L

Voor aanvang:

1. Controleer of het toilet correct is aangesloten  
(zie 12v aansluitschema in installatiemanual)
2. Controleer of er watertoevoer beschikbaar is
3. Controleer of de pomp in het voertuig goed werkt
