# AIDE AU DIAGNOSTIC

## C 400

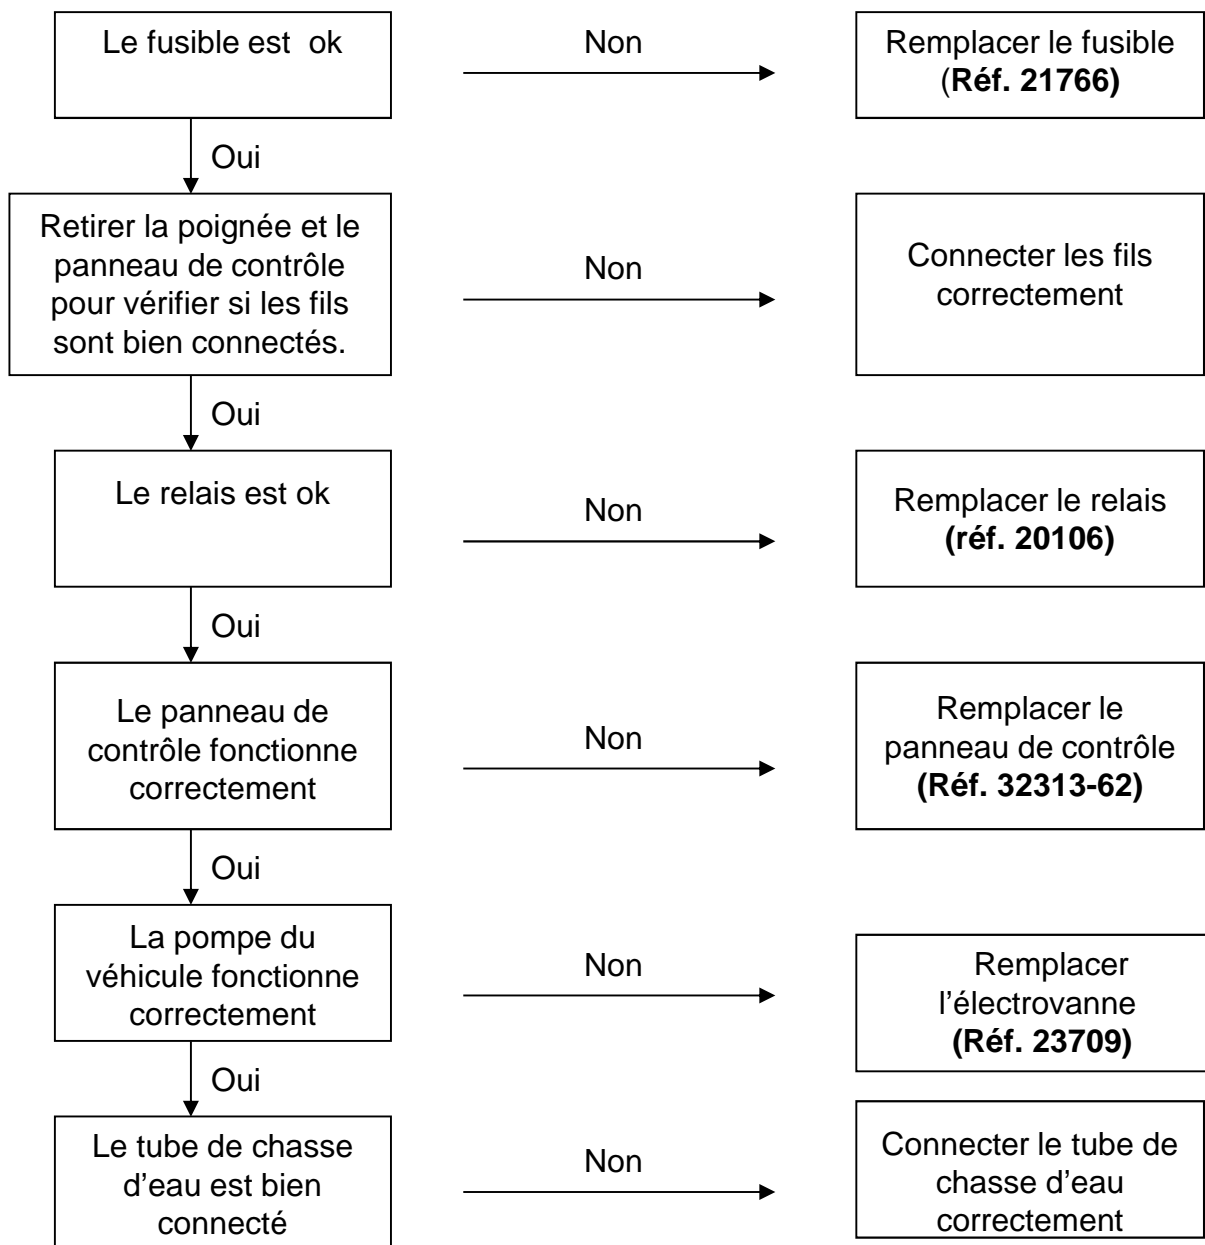
## Pas de chasse d'eau C403L

Avant de commencer vérifier que la toilette est bien connectée au 12V

Les instructions de réparation se situent dans le chapitre 'instruction de réparation' et/ou sur notre site web [www.thetford.eu](http://www.thetford.eu)

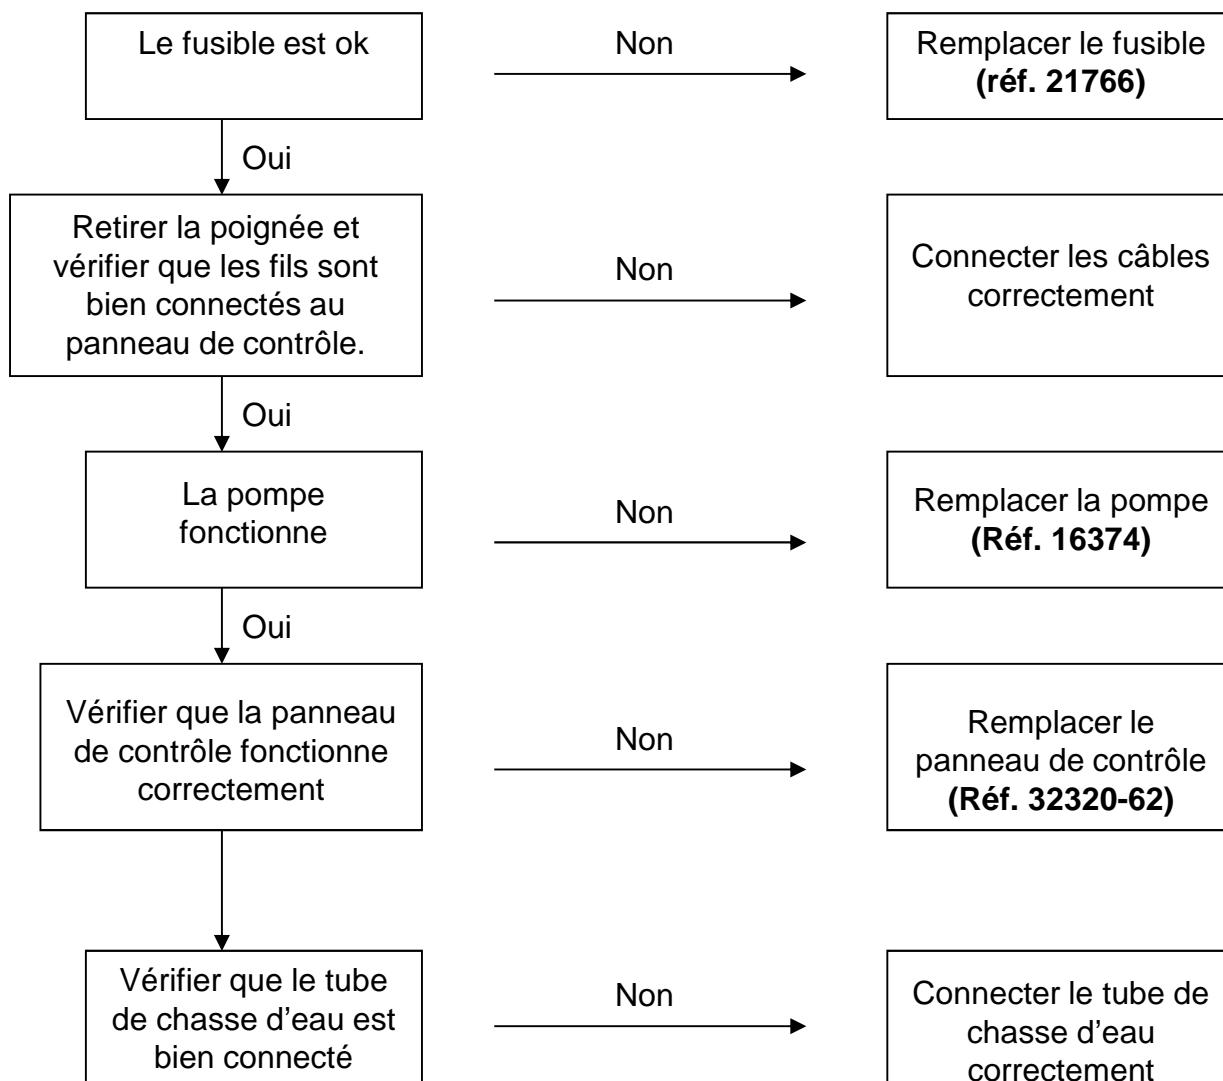
## Pas de chasse d'eau C402C

Avant de commencer, vérifier que la toilette est bien connectée au 12V.

Les instructions de réparation se situent dans le chapitre 'instruction de réparation' et/ou sur notre site web [www.thetford.eu](http://www.thetford.eu)

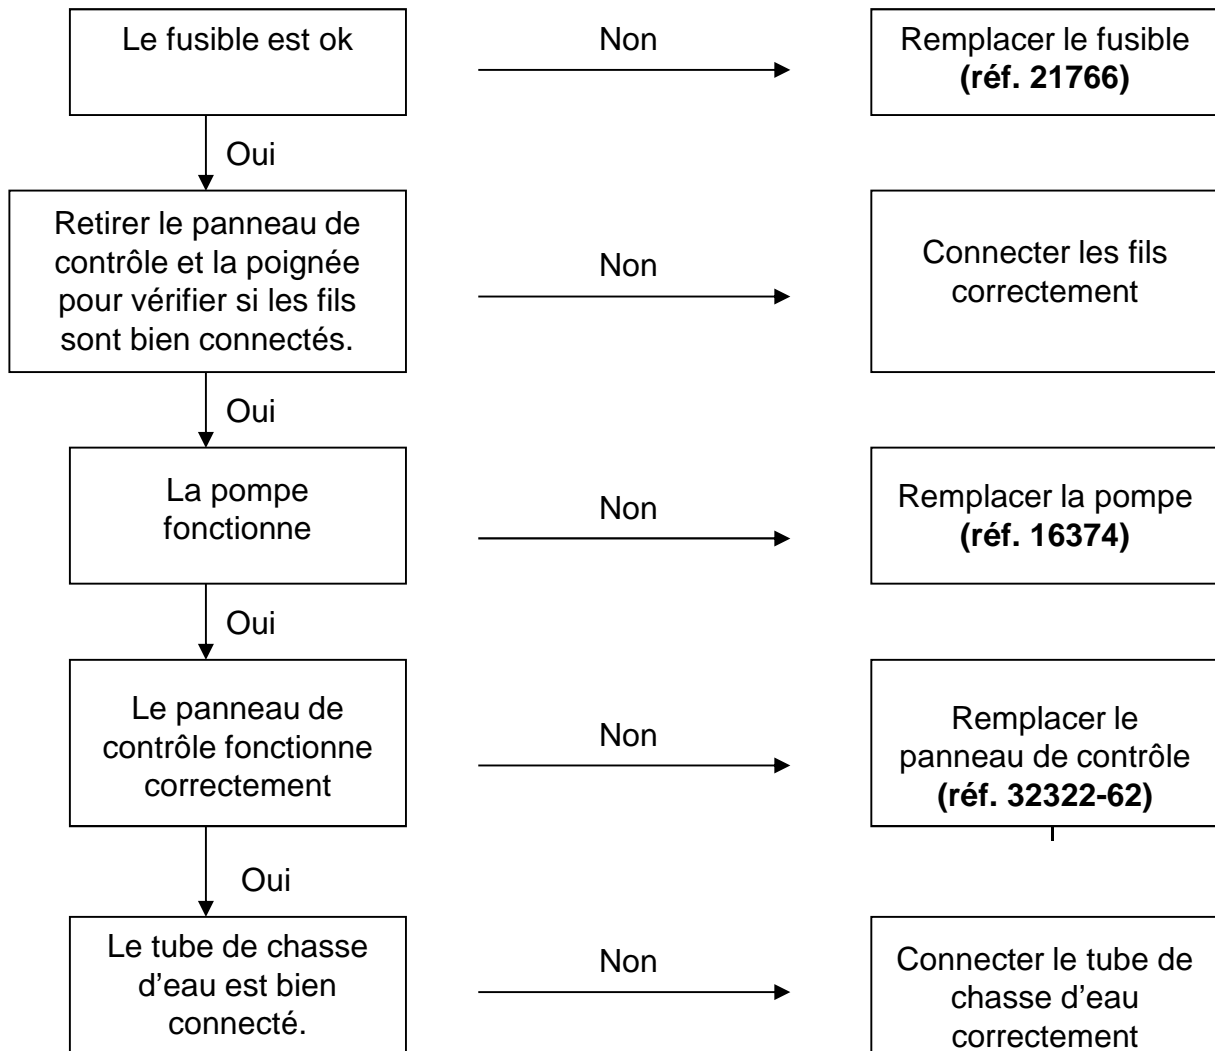
## Pas de chasse d'eau C402X

Avant de commencer vérifier que la toilette est bien connectée au 12V.

Les instructions de réparation se situent dans le chapitre 'instruction de réparation' et/ou sur notre site web [www.thetford.eu](http://www.thetford.eu)
